# Wenn Edelstahl errötet

Neues Verfahren für Derouging von Anlagen reinigt zertifiziert Oberflächen und passivieren neu

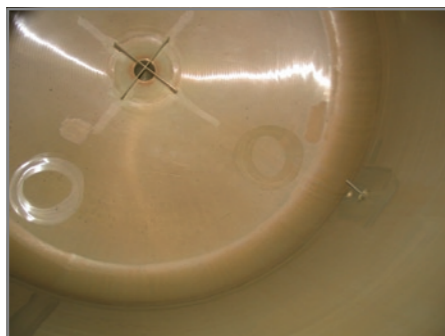
Abb. 3 a, b: Praxisbeispiel, Behälter vor und nach dem Derouging-Vorgang

mehr in der zu reinigenden Anlage vorhanden sind (Abb. 3 a, b). Alle Arbeitsschritte werden kontrolliert und protokolliert. Die eingesetzten Chemikalien und Reiniger sind alle unter GMP-Bedingungen hergestellt und natürlich ebenfalls zertifiziert. Anfallendes Abwasser wird nach den örtlichen Entsorgungsvorschriften behandelt.

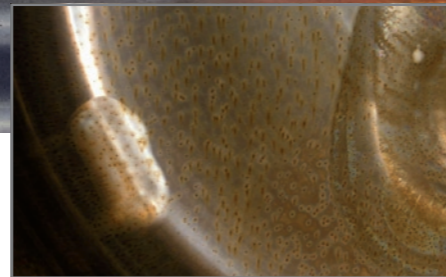
Abb. 2: Unterschiedliche Oberflächendefekte mit Korrosion durch Chloridionen

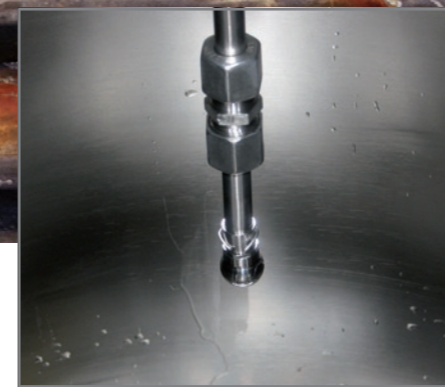
Abb. 4 a, b: Reinigungs- und Umwälzanlage für Rohrleitungen sowie Reinigungslanze mit Düse für Behälter

Um alle Anlagenteile zuverlässig erreichen zu können, setzen die Derougingexperten auf selbst entwickelte Pumpen und Reinigungsanlagen (Abb. 4 a). Für die Reinigung von Behältern und Kesseln verwendet man dagegen hydrodynamisch gelagerte Reinigungsdüsen des Reinigungsspezialisten Aqua Duna. Marc Vernier dazu: „Man muss ja das Rad nicht zum zweiten Mal erfinden. Die Düsen aus korrosionsbeständigem Material eignen sich hervorragend um beliebige Oberflächengeometrien zuverlässig und intensiv zu benetzen. Bei extrem diffizilen Geometrien ist auch eine speziell angepasste Düsengeometrie möglich“. So können alle Werkstoffoberflächen in beliebiger Formgebung mit den nötigen Chemikalien, Reinigern und Spülwasser intensiv in Kontakt gebracht werden (Abb. 4 b).
